# Pagar di SMAN 2 Lengayang Rubuh, Kabid SarprasDisdik Sumbar Belum Merespin

**Adi Kampai - [SUMBAR.GARDAMEDIA.ID](https://SUMBAR.GARDAMEDIA.ID)**

Jul 25, 2024 - 11:25

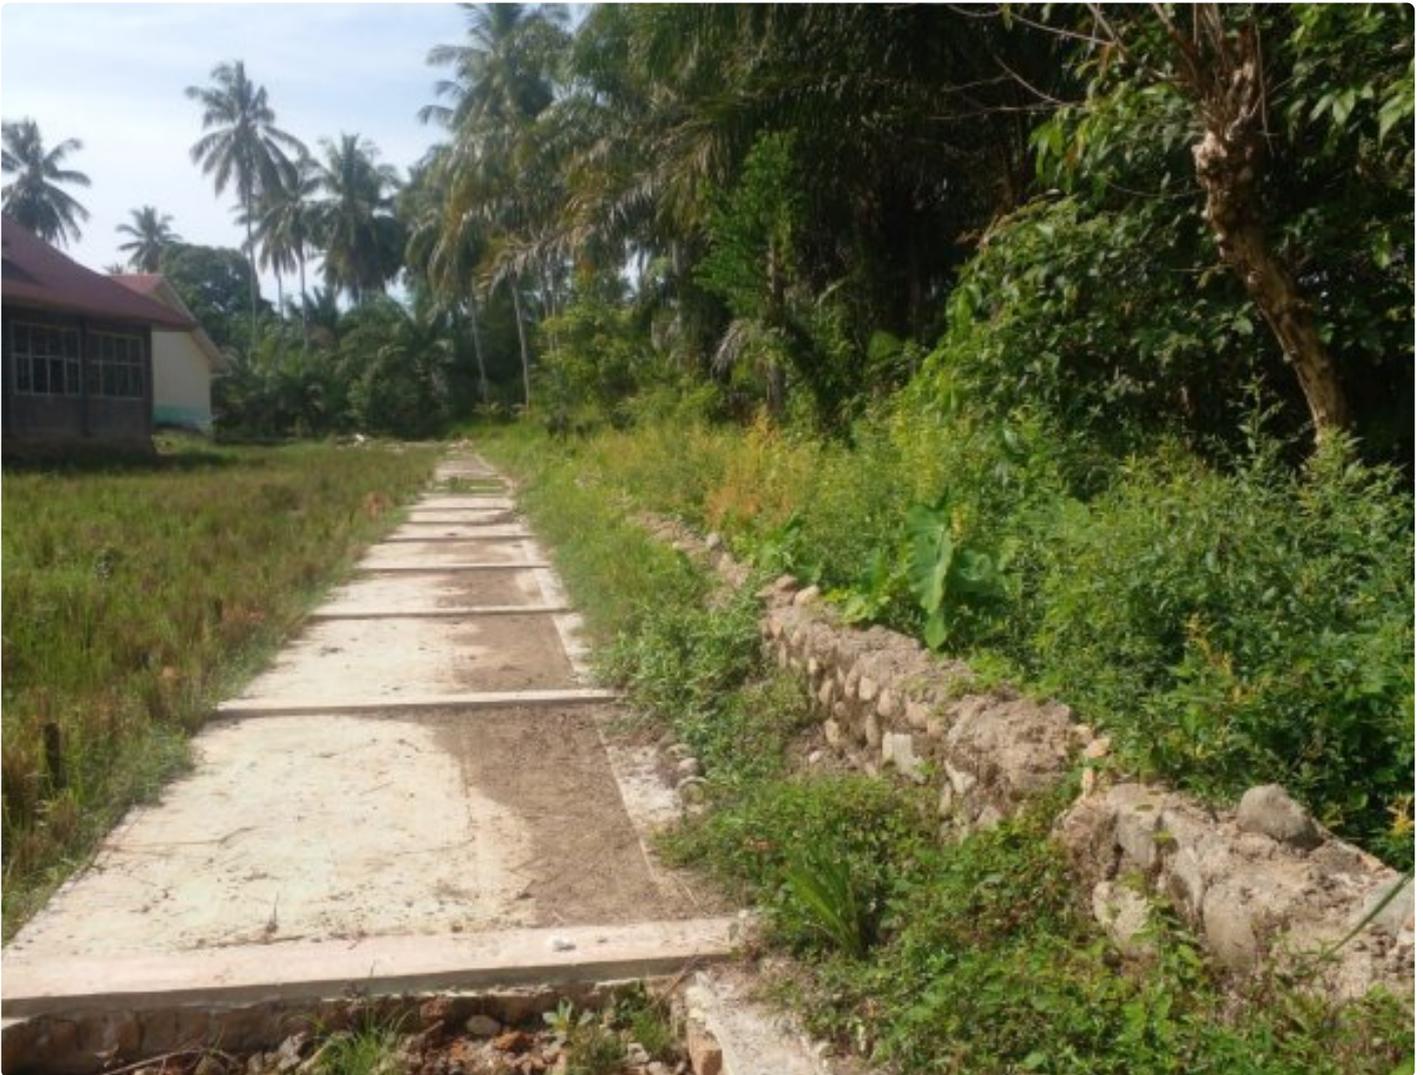
Dari pengamatan di lapangan terlihat bahwa pagar ini rubuh secara keseluruhan

dengan panjang lebih dari 300 meter, terlihat panel pagar rubuh bersamaan dengan tiang pagar dan kondisinya terpisah dengan pondasi.

Pondasi yang secara umum berfungsi untuk menopang tiang pagar agar pagar lebih stabil dan tidak mudah goyang sepertinya tidak menyatu dengan tiang pagar, sehingga panel pagar rubuh bersamaan dengan tiang pagar.

Dari berbagai sumber diketahui rubuhnya pagar pembatas disebabkan karena beberapa hal, mulai dari pondasi yang lemah, pondasi yang tidak cukup kuat atau tidak dibangun sesuai dengan standar konstruksi dapat menyebabkan pagar ambruk.
